## بررسی محصولات خوردگی در عاج پس از برداشت آمالگام قدیمی با و بدون ایجاد خشونت در عاج

## Evaluation of corrosion products in dentin after removal of old Amalgams with and without roughing

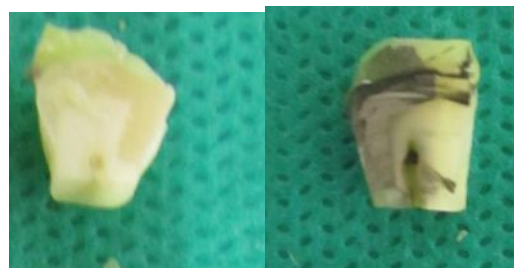
تصویر ۱: نمونه های دندانی برش خورده جهت آنالیز EDX

توسط یک دیسک الماسی (KG Sorensen Industria e Comercio, Ltda, Sao Paulo, SP, Brazil) طولی داده شد (شکل ۱). برشها جهت جلوگیری از آلودگی اینترفیس با دبری های ناشی از تراش از سمت نسج دندان و با دقت انجام می شدند، سپس نمونه ها با لایه ای از پالادیوم-طلا به روش sputtering پوشانده شدند و مقطع اینتر فیس را عمود بر دستگاه SEM/EDX (Inca, Axford, Eng) به زیر میکروسکوپ منتقل نموده (شکل ۲) و سطح عاج به این روش جهت تعیین نوع و میزان عناصر احتمالی حاضر در ناحیه با بزرگنمایی ۱۰۰۰ برابر بررسی شد نتیجه آنالیز EDX به صورت نموداری با پیک های مختلف که هر کدام مربوط به عنصر خاصی میباشد ارائه شده که قابل مقایسه با گروههای دیگر بود. آنالیز EDX در گروه ۱ و ۲ که کامپوزیت و آمالگام مستقیم هستند جهت اطمینان از حضور و یا عدم حضور عناصر نشان دهنده خوردگی و شکل و پراکندگی آنها جهت مقایسه و بحث و تفسیر نتایج به دست آمده انجام شد. بررسی آزمون EDX به صورت توصیفی انجام شد.

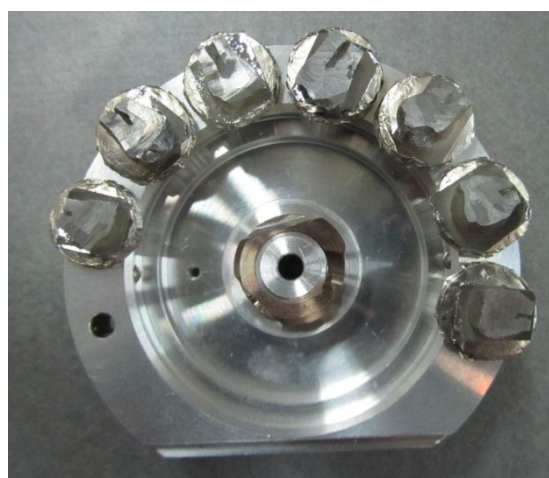
تصویر ۲: Gold plate و مانت نمونه ها
