مقاله پژوهشی

ارزیابی نحوه شکست دو نوع پرسنل سرامکو و نورتاکه به آلیاژ بیس متال کامند پس از آماده سازی های سطحی متفاوت

Evaluating the Failure Mode of Ceramco and Noritake porcelains Bonded to Commend Base Metal Alloy after Different Surface Treatments

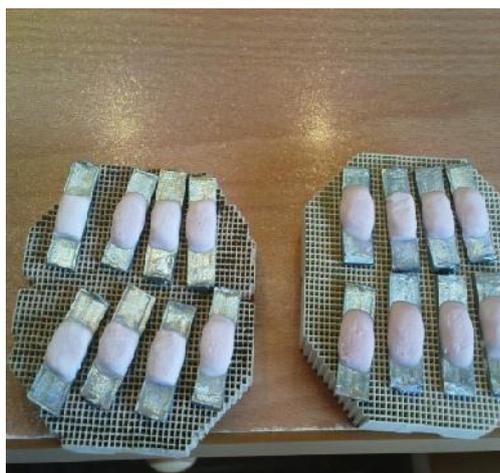
تصویر ۱: نمونه های چینی گذاری شده قبل از پخت

سپس چینی گذاری در یک سوم میانی نمونه های گروه اول تا چهارم با چینی سرامکو (Ceramo, Dentsply, USA) بر اساس دستور کارخانه سازنده انجام شد (تصویر ۱).

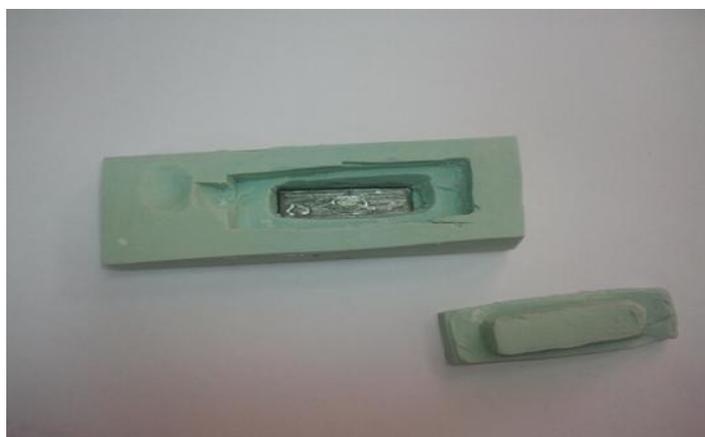
تصویر ۲: ایندکس سیلیکونی جهت چینی گذاری

جهت یکسان سازی ضخامت چینی، یک ایندکس سیلیکونی ساخته شد تا ضخامت چینی در تمام نمونه ها یکسان باشد. سپس کلیه نمونه ها گلیز شد.

در گروه های پنجم تا هشتم نیز مراحل آماده سازی ذکر شده برای گروه های اول تا چهارم به همان ترتیب انجام شد. سپس چینی گذاری در یک سوم میانی نمونه ها با چینی نوریتاکه (EX-3, Noritake, Japan) بر اساس دستور کارخانه سازنده و با استفاده از ایندکس سیلیکونی ساخته شده جهت یکسان سازی ضخامت چینی انجام شد. در نهایت در تمام نمونه ها ضخامت چینی ۲ میلیمتر شد. تصویر (۲)
