## مقاله پژوهشی

## ارزیابی نحوه شکست دو نوع پرسنل سرامکو و نوریتاکه به آلیاژ بیس متال کامند پس از آماده سازی های سطحی متفاوت

## Evaluating the Failure Mode of Ceramco and Noritake porcelains Bonded to Commend Base Metal Alloy after Different Surface Treatments

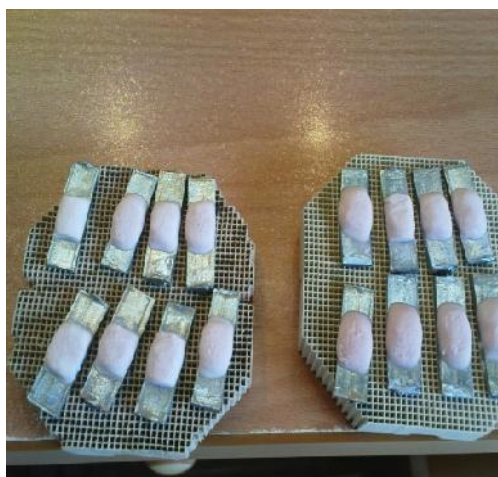
تصویر ۱: نمونه های چینی گذاری شده قبل از پخت

سپس چینی گذاری در یک سوم میانی نمونه های گروه اول تا چهارم با چینی سرامکو (Ceramo, Dentsply, USA) بر اساس دستور کارخانه سازنده انجام شد (تصویر ۱).

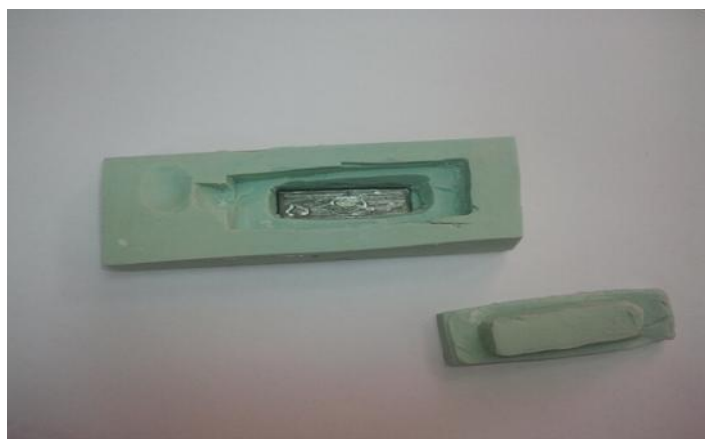
تصویر ۲: ایندکس سیلیکونی جهت چینی گذاری

جهت یکسان سازی ضخامت چینی، یک ایندکس سیلیکونی ساخته شد تا ضخامت چینی در تمام نمونه ها یکسان باشد. سپس کلیه نمونه ها گلیز شد.

در گروه های پنجم تا هشتم نیز مراحل آماده سازی ذکر شده برای گروه های اول تا چهارم به همان ترتیب انجام شد. سپس چینی گذاری در یک سوم میانی نمونه ها با چینی نوریتاکه (EX-3, Noritake, Japan) بر اساس دستور کارخانه سازنده و با استفاده از ایندکس سیلیکونی ساخته شده جهت یکسان سازی ضخامت چینی انجام شد. در نهایت در تمام نمونه ها ضخامت چینی ۲ میلیمتر شد. تصویر (۲)
