مقاله پژوهشی

بررسی محصولات خوردگی در عاج پس از برداشت آمالگام قدیمی با و بدون ایجاد خشونت در عاج

Evaluation of corrosion products in dentin after removal of old Amalgams with and without roughing

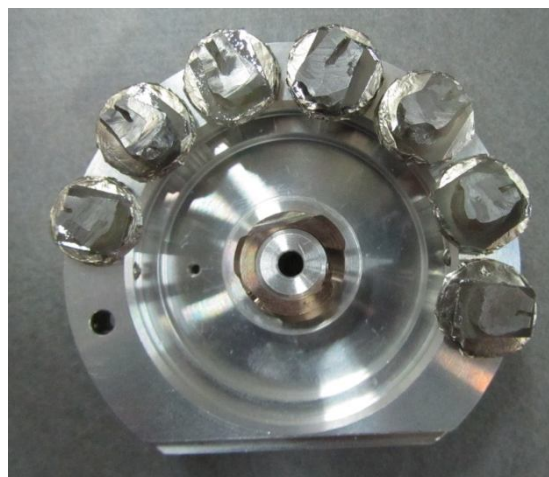
تصویر ۲: Gold plate و مانت نمونه ها
