بررسی آزمایشگاهی ریزنشت ترمیم‌های کامپوزیت جایگزین آمالگام

In vitro evaluation of microleakage in Class II composite restoration following amalgam removal

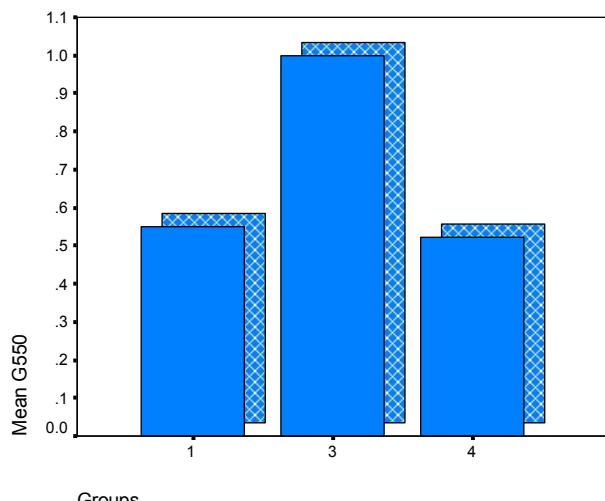
نمودار ۱: مقایسه متوسط میکرولیکیج در گروه های مورد مطالعه

- ۱- ترمیم کامپوزیت اولیه
- ۲- ترمیم کامپوزیت جایگزین آمالگام بدون تراش
- ۳- کامپوزیت جایگزین آمالگام

آنالیز ANOVA تفاوت آماری معنی داری را بین گروه ها از نظر میکرولیکیج نشان داد. ($p = 0.05 < 0.05$) با استفاده از تست HSD Tukey مشاهده شد که در سطح خطای 5% اختلاف معنی داری بین گروه ۱ و ۳ وجود ندارد و گروه ۲ با دو گروه دیگر اختلاف معنی داری دارد. نمونه ها در گروه ۲ بیشترین جذب رنگ را که نشانه ریزنشت است نشان دادند. ($0.99 < 0.49$) و با دو گروه دیگر اختلاف معنی دار داشتند. ($p = 0.05 < 0.12$) در صورتی که گروه های ۳ (0.27) و ۱ (0.28) و $4/5$ از لحاظ آماری اختلاف معنی داری نداشتند. ($p = 0.05 > 0.05$) (نمودار ۱)

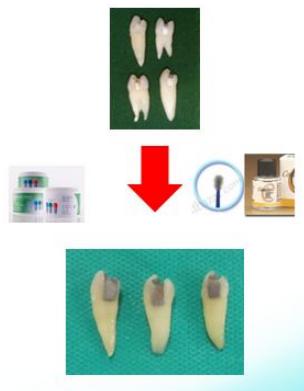
تصویر ۱: تراش حفره و ترمیم با آمالگام

در این گروه حفرات با 2 mm وارنیش کوپال پوشانده شده و پس از بستن نوار ماتریکس با آمالگام پرمس Montebello, Italy) workTM (درون نرمال سالین $0/9$ در صد داخل انکوباتور به مدت ۶ ماه نگهداری شدند تا تولید محصولات کروزن اتفاق بیفتد.

(تصویر ۱)
